RETOURVOORWAARDEN

DAF USED TRUCKS

VOERTUIG - EXTERIEUR CABINE

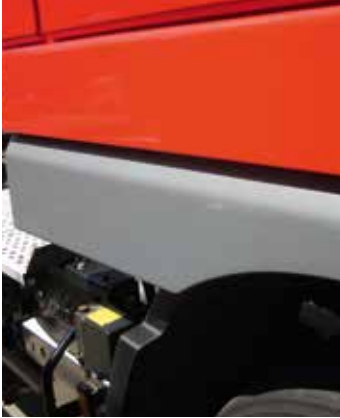
Lichte krassen, oppervlakkige krassen door dagelijks gebruik.

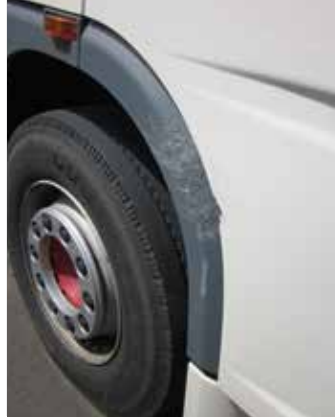
Scheuren en deuken door ongeval.

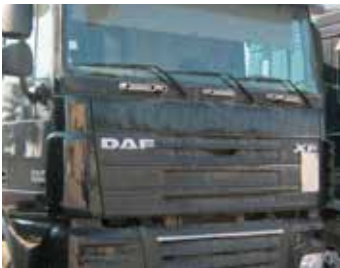
Striping moet vakkundig worden verwijderd, zodat er geen lak- of lijmresten achterblijven.

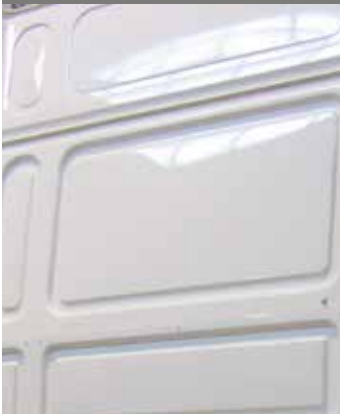
Lichte krassen op de achterkant van de cabine.

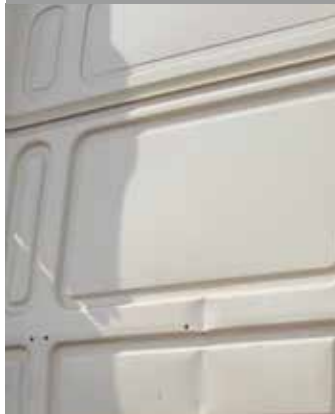
Achterkant ingedeukt met lakschade.

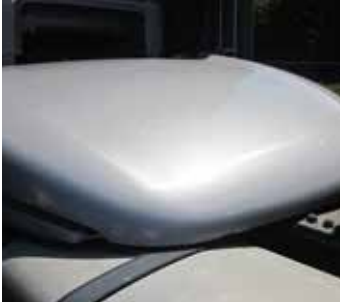
Lichte krassen, oppervlakkige krassen op spoiler.

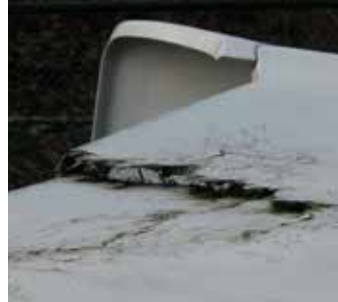
Scheuren en breuk in spoiler.

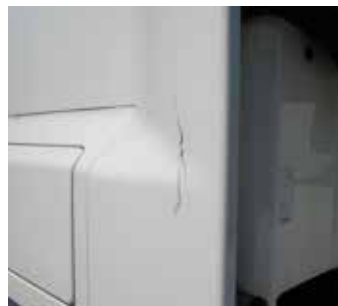
Barsten en breuk in fenders.

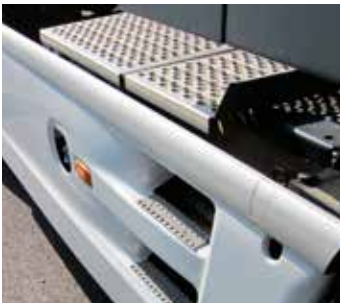
Lichte krassen, oppervlakkige krassen op zijskirts.

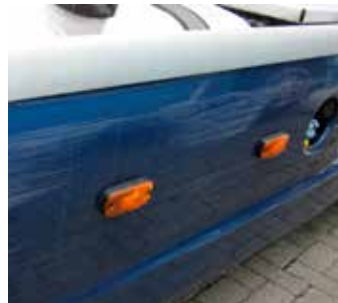
Barsten en breuk in zijskirts.

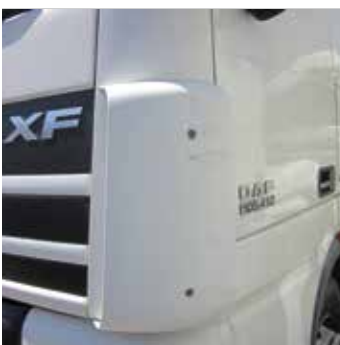
Lichte krassen, oppervlakkige krassen op de buitenkant van de rijwindgeleiders.

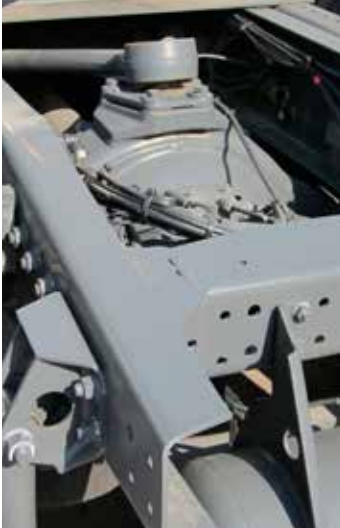
Lichte krassen, oppervlakkige krassen door dagelijks gebruik.

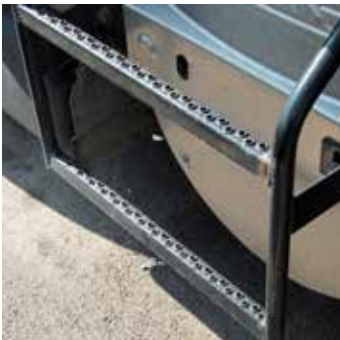
Oppervlakkige krassen in treden naar bordes.

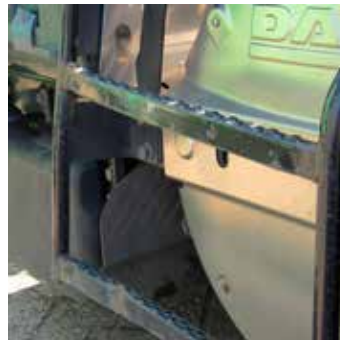
Vervormde of verbogen treden.

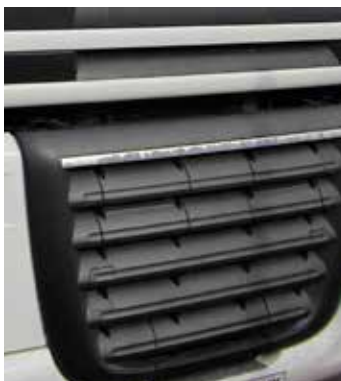
Lichte schade door steenslag.

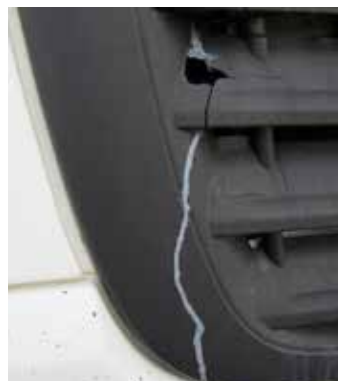
Schade en barsten in grille.

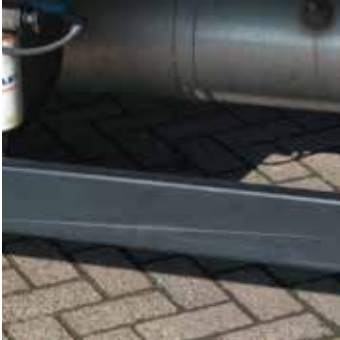
Lichte schade en corrosie door normaal gebruik, welke geen gevolgen hebben voor de veiligheid en doeltreffendheid.

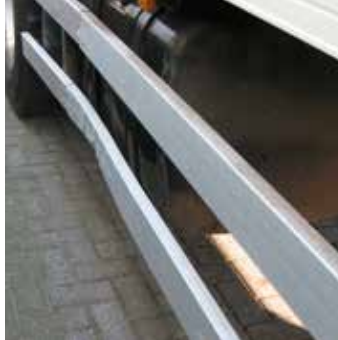
Verbogen of vervormde onderrijfbalk, inclusief bijbehorende steunen.

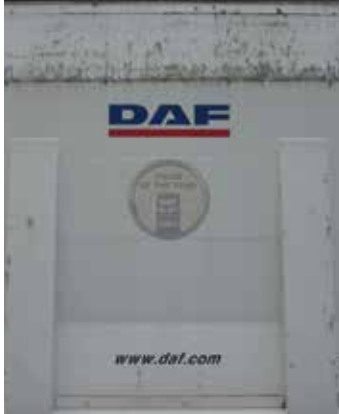
Lichte schade en corrosie door normaal gebruik, welke geen gevolgen hebben voor de veiligheid en doeltreffendheid.

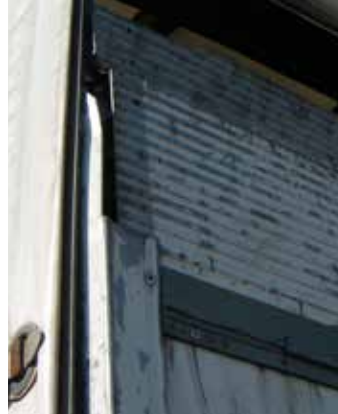
Verbogen of vervormde laadklep, inclusief bijbehorende steunen.

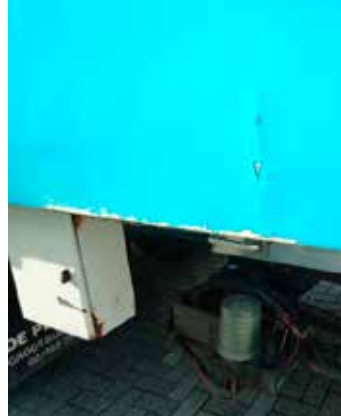
Gaten of barsten in de carrosserie, die zijn afgedekt met platen, opgevuld of op een slordige manier zijn afgewerkt.

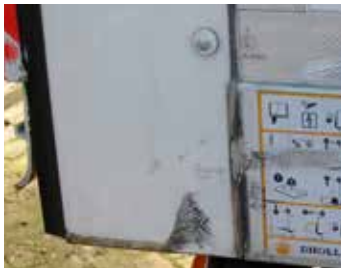
Lichte schade aan de hoeken van de bakbodem waarbij de primer niet zichtbaar is.

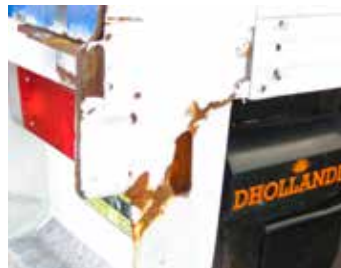
Hoek van laadruimte ingedeukt en laadrand verbogen.

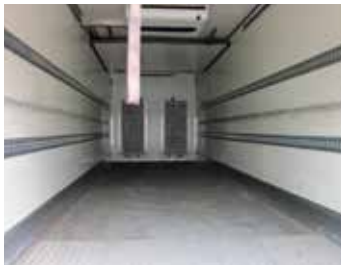
Lichte krassen binnenin de laadruimte, op vloer en zijwanden.

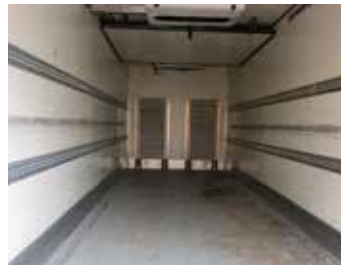
Gaten of barsten binnenin de laadruimte, in vloer en zijwanden.

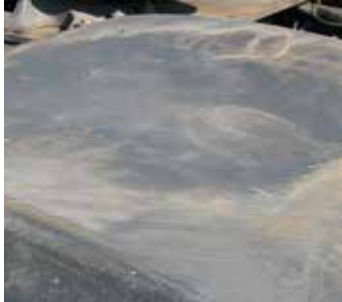
Schaafplekken op het spatscherm. Oppervlakkige krassen door dagelijks gebruik.

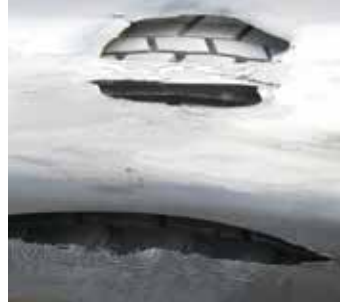
Barsten, gaten en breuk in het spatscherm.

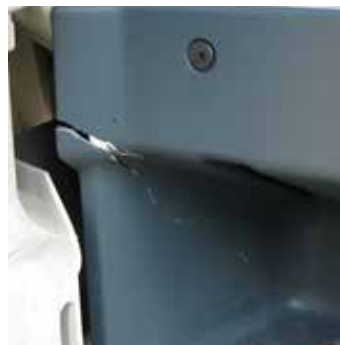
Barsten in het spatscherm

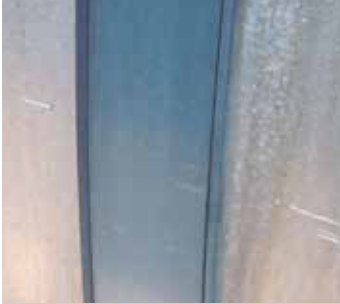
Oppervlakkige krassen door dagelijks gebruik; de bevestigingssteun is niet beschadigd.

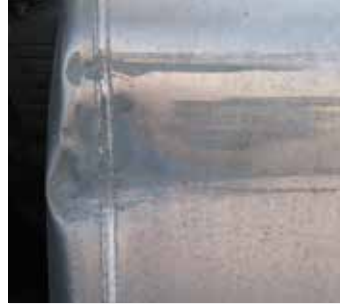
Deuken in brandstoftank en vervorming van de brandstoftank.

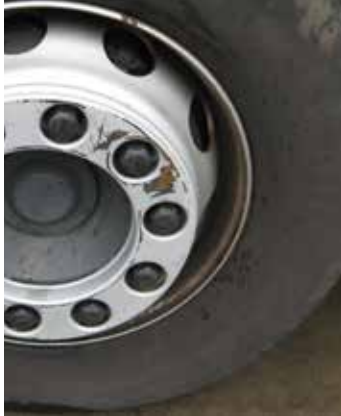
Schade aan velgen door gebruik, lichte slijtage aan de zijkant door trottoirs.

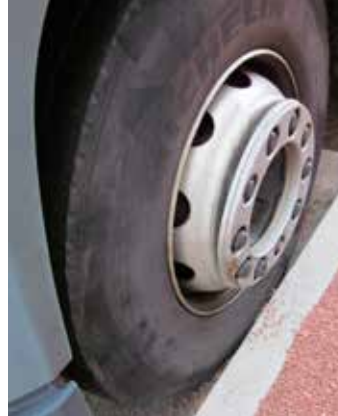
Verbogen velgen of barsten in de velgen.

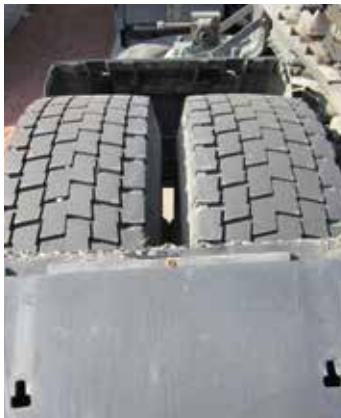
Normale slijtage met een minimum profieldiepte van 8mm op alle banden.

11. Alle banden (incl. reserve wiel) zijn binnen de wettelijke vereisten, met een minimaal profiel van 8mm op zowel de stuurassens als de achteras, waarbij er een evenwichtig slijtpatroon te zien is en vrij van beschadigingen in de wangen van de banden. De banden op de stuurassens moeten originele karkassen zijn; aan de achterkant zijn gecoverde banden toegestaan. Opgesneden banden zijn niet acceptabel. Alle banden moeten van een erkende West-Europese fabrikant (Good Year, Michelin, Bridgestone, Continental, Dunlop enz.) zijn.

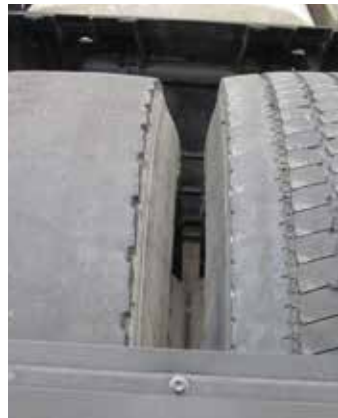
Ongelijkmatige profielpatronen op dezelfde as. Banden met een vernieuwd loopvlak op stuurassen. Gesneden banden op welke as dan ook.

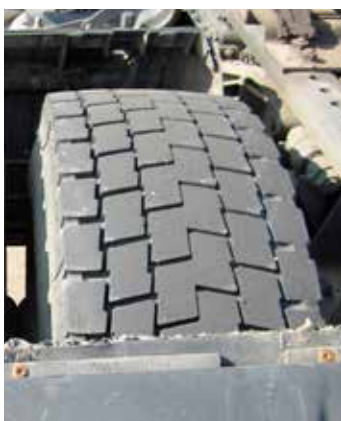
Normale slijtage in het karkas van de band en gaten in het profiel.

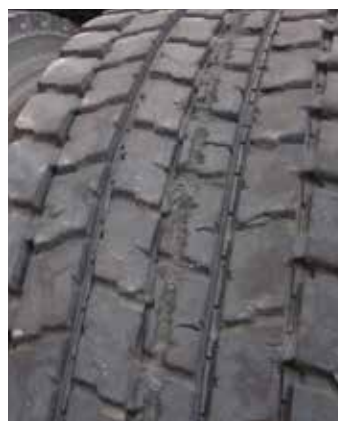
Barsten in het karkas van de band en gaten in het profiel of schade aan de zijwand.

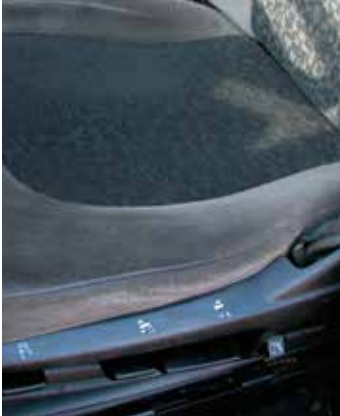
Lichte vlekken en vervuiling door normaal gebruik, die bij normale reiniging kunnen worden verwijderd.

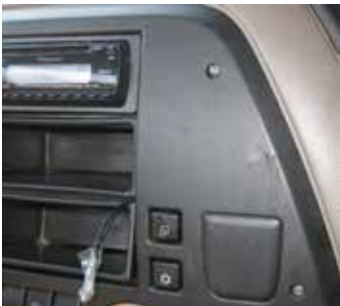
Lichte krassen en gaten, die vakkundig zijn gerepareerd.

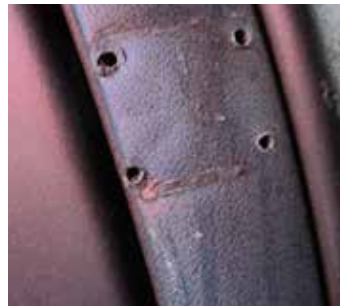
Diepe krassen of sporen in het instrumentenpaneel. Boorgaten in het dashboard. Ontbrekende afdekkappen.

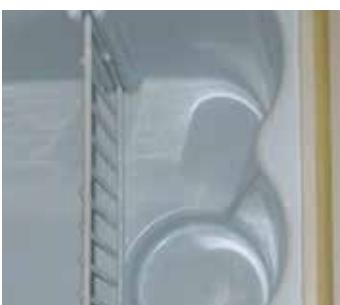
Koelkast schoongemaakt.

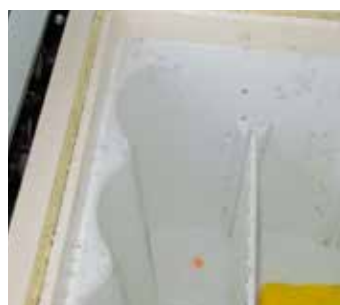
Koelkast niet schoongemaakt.
